ОЦІНКА ТЕХНІЧНОГО СТАНУ ТА ВІДНОВЛЮВАЛЬНОГО РЕМОНТУ АВТОМОБІЛІВ ПІСЛЯ ВПЛИВУ НЕБЕЗПЕЧНИХ ЧИННИКІВ ПОЖЕЖІ В ПІДЗЕМНИХ ПАРКІНГАХ

ASSESSMENT OF THE TECHNICAL CONDITION AND RESTORATIVE REPAIR OF VEHICLES AFTER EXPOSURE TO HAZARDOUS FIRE FACTORS IN UNDERGROUND PARKING GARAGES

Об'єктом дослідження був автомобіль LEXUS LX 450d та обставини, за яких він зазнав впливу пожежі в підземному паркінгу.

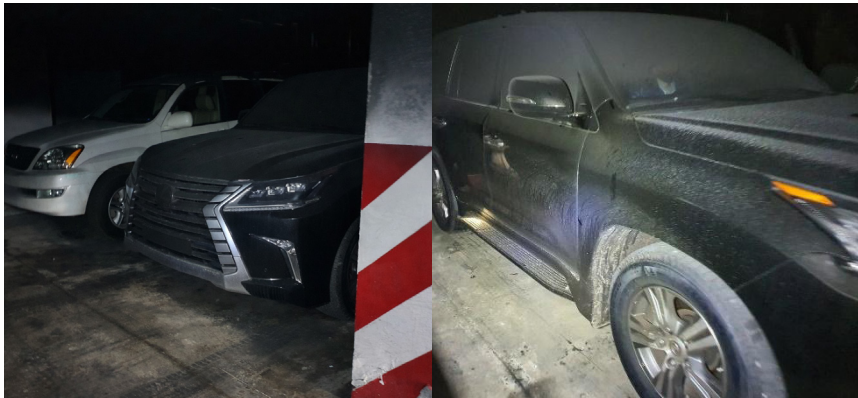
Зображення 1. Світлини, на яких зафіксоване місце знаходження автомобіля LEXUS LX450d в паркінгу багатоквартирного житлового будинку під час виникнення пожежі

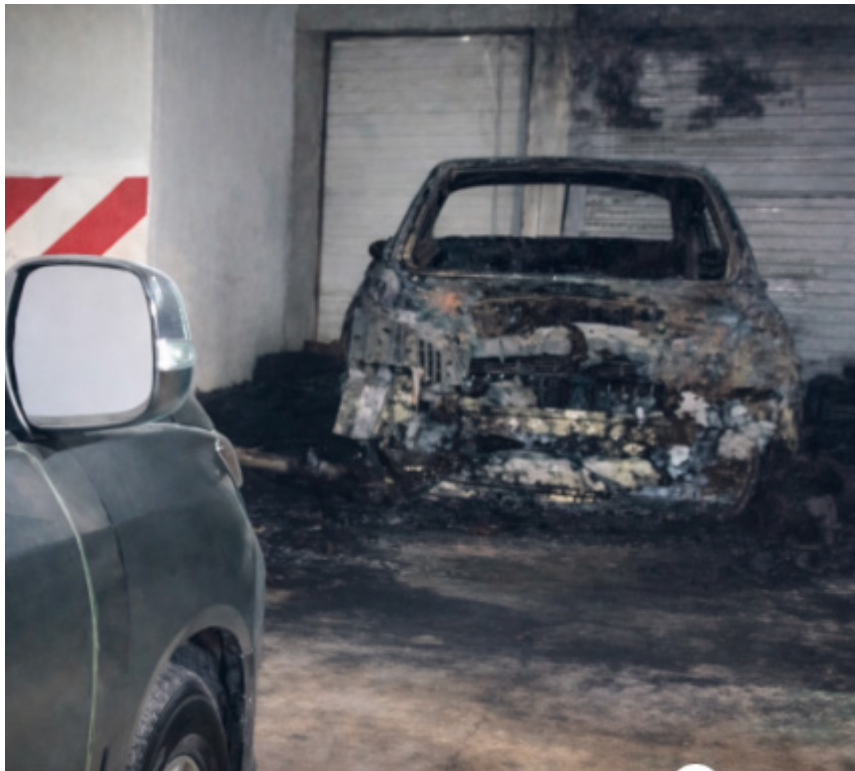
Встановлено, що автомобіль знаходився на відстані 7,0–7,5 м від автомобіля AUDI Q5, у якому виникла пожежа внаслідок короткого замикання в електропроводці.

Зображення 2. Світлина, на якій зафіксоване місце знаходження автомобіля LEXUS в паркінгу по відношенню до автомобіля на якому виникла пожежа

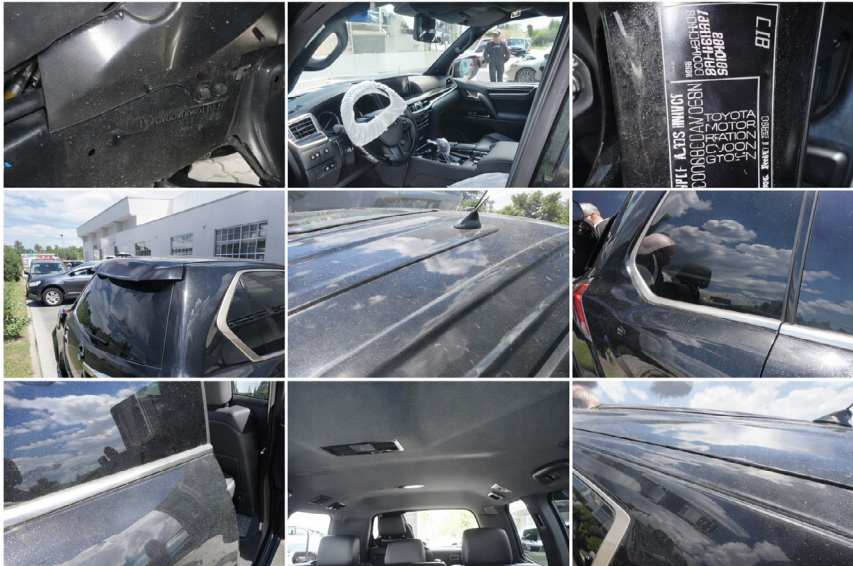
Під час огляду автомобіля LEXUS зафіксовано такі пошкодження: термічну деформацію заглушок молдингів даху; деформацію та часткове обуглення корпусу антени; деформацію накладок дверей; деформацію корпусів зовнішніх дзеркал заднього виду; порушення герметичності задніх ліхтарів; ушкодження ущільнювачів дверей. У салоні автомобіля виявлено сліди задимлення у вигляді відкладень сажі.

Зображення 3. Світлини, на яких зафіксовані пошкодження автомобіля LEXUS

Під час зовнішнього огляду зафіксовано численні ознаки термічного впливу, зокрема деформацію спойлера та корпусу антени, зміну кольору молдингів кузова, локальні деформації зовнішніх пластикових накладок дверей і корпусів зовнішніх дзеркал заднього виду. Скляні елементи кузова та дверей візуально ушкоджень не мали. Встановлено також початкові ознаки термодеструкції гумових ущільнювачів дверей, переважно у їх верхніх частинах.

Згідно з указаним рахунком, передбачалося виконання заміни таких складників: спойлера даху; хромованих накладок правих і лівих задніх дверей; задніх ліхтарів (правого та лівого) і декоративних накладок до них; корпусу антени; скла задніх боковин (правої та лівої); молдинга скла передніх правих дверей; молдингів кузова; молдингів даху разом із заглушками; ущільнювачів дверей; кожухів

бічних дзеркал та ручок дверей. Крім того, до рахунку включено роботи з розбирання та збирання, мийки, полірування і фарбування правих передніх та правих задніх дверей, а також вартість відповідних матеріалів.

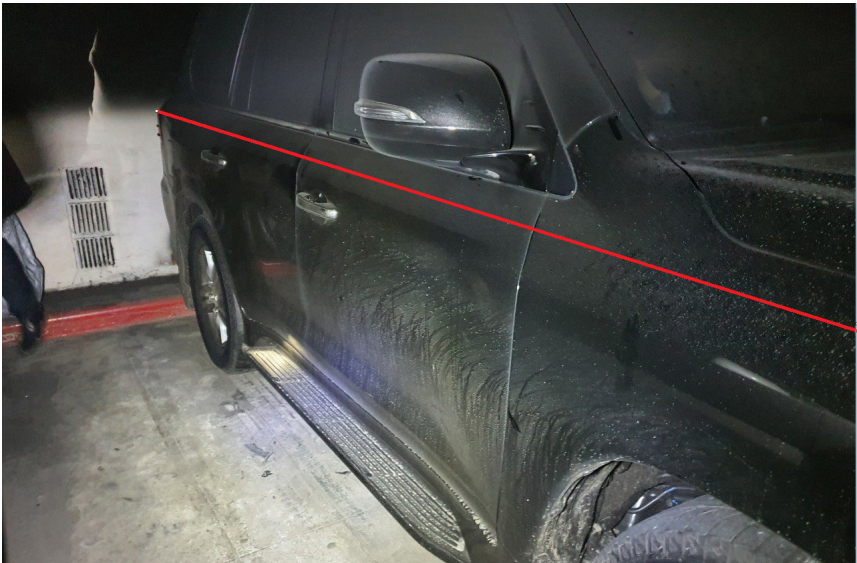
Таким чином, у ході дослідження встановлено, що температура 80 °С є критичною граничною для сучасних автомобілів. Це зумовлено передусім тим, що температурний режим працездатності значної частини електронних компонентів, які розміщуються в пасажирському салоні та багажному відсіку, перебуває в діапазоні від -40 до 70–75 °С (див. таблицю 1). Аналогічні температурні обмеження характерні і для джгутів електропроводки, для яких максимальна допустима температура становить до 83 °С у підкапотному просторі та до 73 °С — в інших зонах автомобіля.

Зображення 4. Фотографія автомобіля LEXUS LX 450d на місці пожежі з зазначенням лінії, на якій під час пожежі температура могла скласти 89 °С

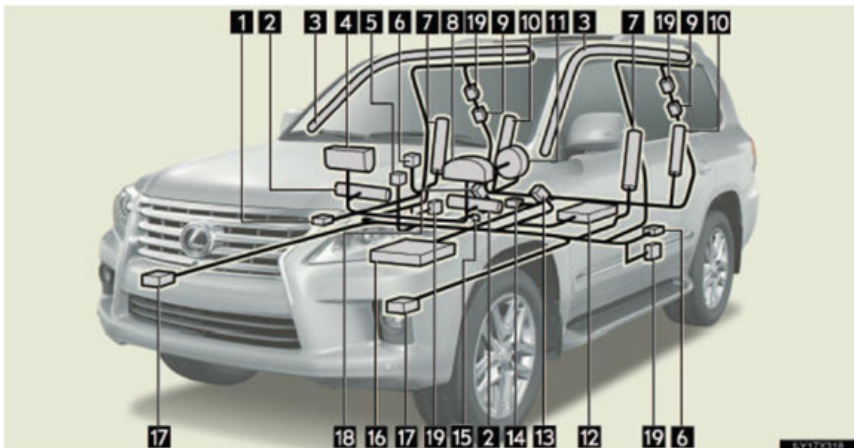
Зображення 6. Схематичний вигляд системи пасивної безпеки SRS автомобіля LEXUS LX 450d де під номером 3 зазначено місце розташування бічних шторок під дахом автомобіля [27]

Таким чином, сукупність вимог автовиробників і матеріалів регуляторних органів свідчить про те, що навіть короточасний вплив підвищених температур на компоненти системи SRS є неприпустимим і повинен розцінюватися як фактор, що може зумовлювати втрату експлуатаційної придатності та безпечності таких елементів.

Отже, за встановлених вогнетехнічно зовнішніх температур $\geq 105\text{--}113^{\circ}\text{C}$ (для «слабкого» бар'єра) або $\geq 145\text{--}153^{\circ}\text{C}$ (для «сильнішого» бар'єра) системи SRS (шторки) підлягають вибраковці незалежно від наявності видимих термодефектів.

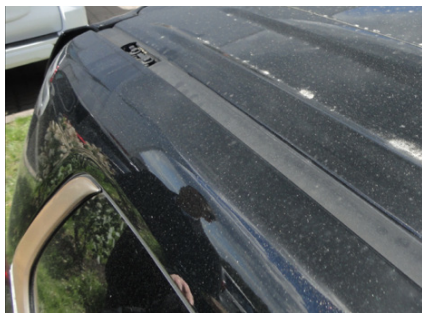
Зображення 7. Узлове фото правої задньої частини даху автомобіля LEXUS LX 450d.

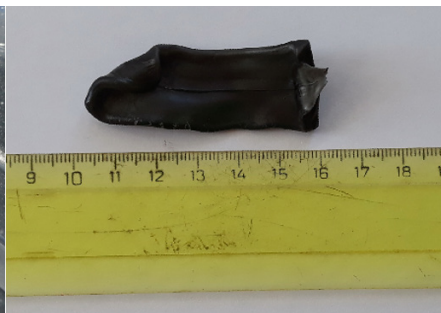
Під час огляду підземного паркінгу, в якому сталася пожежа, у зоні розташування автомобіля LEXUS було виявлено пластиковий елемент кріплення, який з високою ймовірністю належав цьому транспортному засобу (Зображення 7-8). З метою перевірки його фізичних властивостей проведено простий експеримент: елемент було поміщено у воду. У ході експерименту встановлено, що зазначений елемент не тоне (Зображення 8-9), що відповідає характеристикам полімерних матеріалів, використаних у конструкції досліджуваного автомобіля.

Зображення 8. Детальне фото пластикового елемента кріплення, який було знайдено під час огляду місця події.

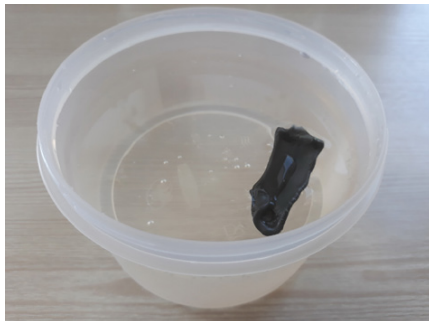
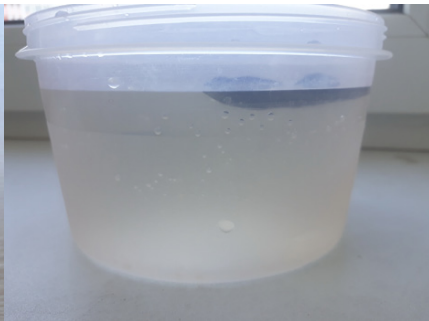
Зображення 9. Фотофіксація експерименту з пластиковим елементом (вид на ємкість з пластиковим елементом зверху)

Зображення 10. Фотофіксація експерименту з пластиковим елементом (вид на ємкість з пластиковим елементом збоку)

Згідно з інформацією, наведеною у відкритому науково-довідковому джерелі [22], у воді не тонуть полімери HDPE, LDPE та PP, оскільки їх щільність є меншою за щільність води.

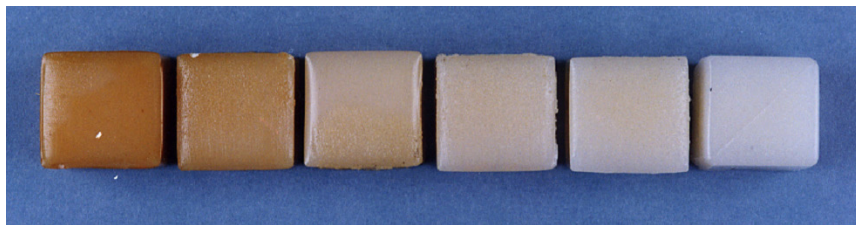
Зображення 11. Зміна кольору ABS в залежності від часу випробувань (зліва, 168 годин; справа, 0 годин) при 120 ° С.

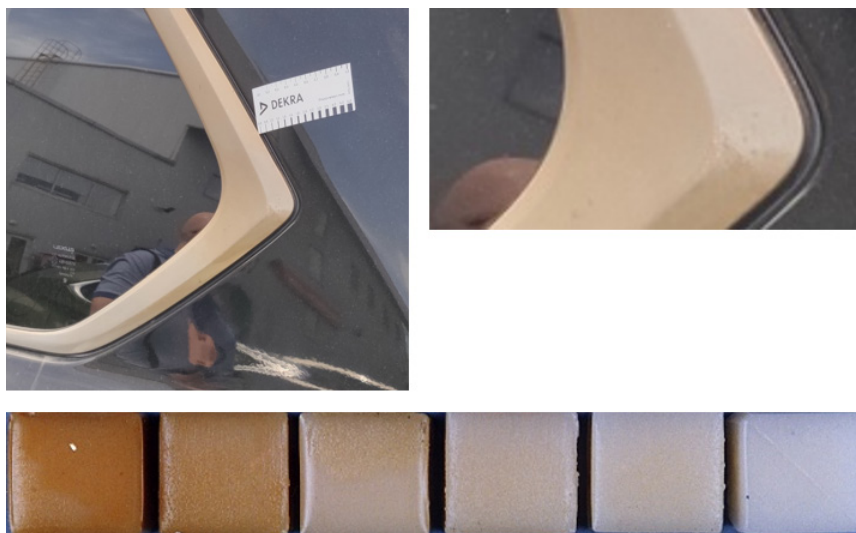
В ході дослідження було проведено порівняння забарвлень, які набула окантовка скла боковини лівої з забарвленням експериментальних зразків, що представлені на Зображенні 12.

Зображення 12. Порівняння забарвлень, які набула окантовка скла боковини лівої з забарвленням експериментальних зразків

Як видно з фотоматеріалів, окантовка скла боковини після пожежі набула коричневожовтого відтінку, який відрізняється від порівнюваних зразків (зображення 12) наявністю більш вираженої жовтої складової спектра. Таку особливість можна пояснити впливом високих температур на хромоване напилення зазначеного елемента.

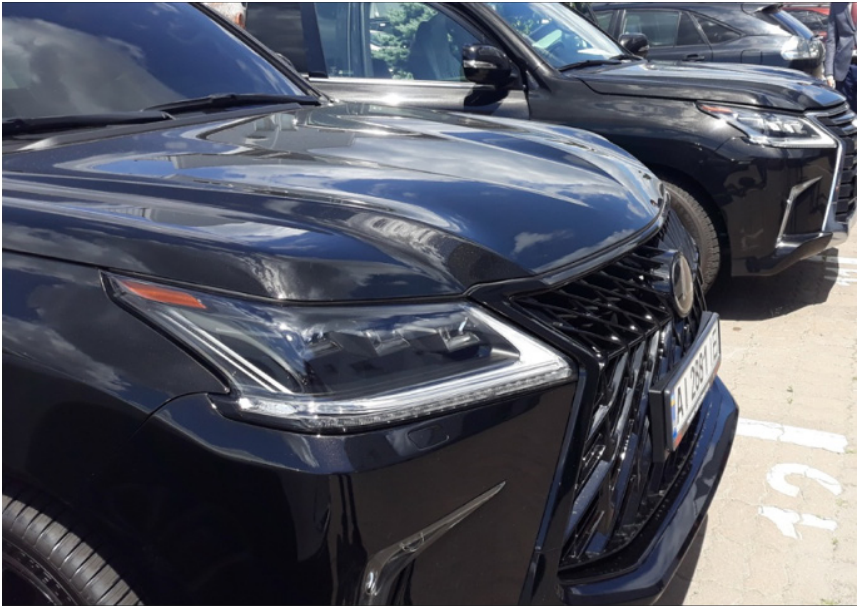
Стан лакофарбового покриття та наслідки задимлення. Під час огляду автомобіля була можливість безпосереднього порівняння кольору лакофарбового покриття двох ідентичних автомобілів, однакових за маркою, моделлю, роком випуску та кодом фарби (217). Як видно з фотоматеріалів (зображення 13), колір автомобіля LEXUS LX 450d, що був у зоні пожежі (дальній автомобіль), має виражений коричнюватий відтінок порівняно з контрольним зразком (ближній автомобіль).

Зображення №13. Співставлення кольорів двох автомобілів LEXUS LX 450d.

Таку відмінність можна пояснити або наявністю на поверхні автомобіля захисного керамічного покриття, нанесеного раніше, або зміною фізико-хімічних властивостей лакофарбового покриття внаслідок впливу підвищених температур та/або насичення продуктами горіння.

Таким чином, залишається єдине обґрунтоване пояснення зафіксованої зміни кольору — вплив підвищених температур та/або насичення лакофарбового покриття продуктами горіння під час пожежі.

У будь-якому випадку необхідним є додаткове комплексне обстеження всього лакофарбового покриття (ЛКП) автомобіля, під час якого доцільно перевірити його стан на предмет наявності ефекту змелення поверхні з використанням методів, описаних у стандартах DIN 53159 та DIN 53223, а також оцінити відповідність кольору згідно з методом, наведеним у стандарті ISO 3668-76 «Матеріали лакофарбові. Метод візуального порівняння кольору».

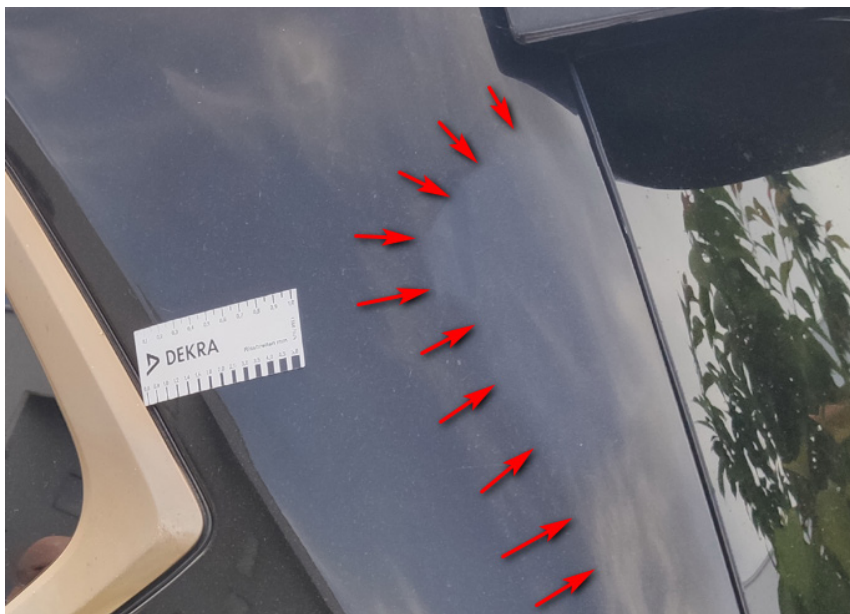
Додатковою ознакою змін у стані лакофарбового покриття є те, що частина поверхні ЛКП задньої лівої стійки набула матового відтінку, який не було усунуто навіть після полірування. Це свідчить про зміну фізико-хімічних властивостей лакофарбового покриття внаслідок дії небезпечних чинників пожежі.

Зображення 14. Вузловий знімок стійки задньої лівої.

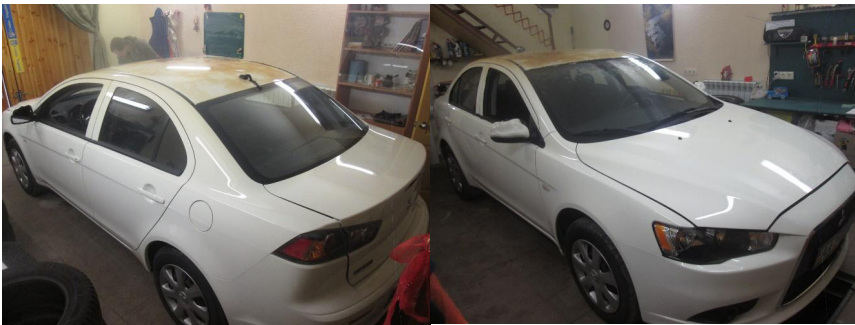
За результатами огляду автомобіля MITSUBISHI встановлено значні пошкодження кузовних, скляних, гумових, пластикових та електричних елементів, зокрема: деформацію та ушкодження даху і водостічних жолобів, порушення геометрії кузова, пошкодження вітрового та заднього скла з елементами кріплення, численних ущільнювачів дверей і вікон, зовнішніх та внутрішніх дзеркал, світлотехнічних приладів, елементів внутрішнього оздоблення салону, а також головного кабельного джгута і лакофарбового покриття. У прихованих порожнинах кузова спостерігалися відкладення кіптяви та продуктів горіння.

Зображення 15. Світлини, на яких зафіксовано пошкоджений автомобіль MITSUBISHI
