5 **БУДІВЕЛЬНО-ТЕХНІЧНА,
ЗЕМЕЛЬНО-ТЕХНІЧНА ТА
ЕКСПЕРТИЗА З ПИТАНЬ
ЗЕМЛЕУСТРОЮ**

Роман Миколайович Пасько
завідувач лабораторії
інженерно-технічних видів досліджень

Світлана Анатоліївна Теренчук
кандидат фізико-математичних наук,
доцент кафедри інформаційних технологій проектування
та прикладної математики

ДОСЛІДЖЕННЯ МОЖЛИВИХ ПРИЧИН ДЕФОРМАЦІЙ БУДІВЕЛЬ І СПОРУД, ЯКІ ПОБУДОВАНІ НА ПРОСІДАЮЧИХ ЛЕСОВИХ ҐРУНТАХ

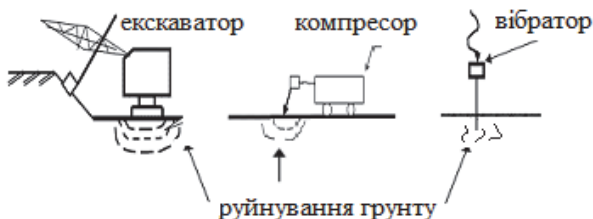
Рис. 3. Зміни властивостей ґрунту при використанні будівельної техніки

Іншою суттєвою причиною розвитку нерівномірного осідання будівлі чи споруди в період їх експлуатації є зміна механічних і деформаційних властивостей ґрунтової основи, що відбувається внаслідок використання різної будівельної техніки при виконанні поряд земельних робіт з розробки котлованів і траншей (рис. 3).

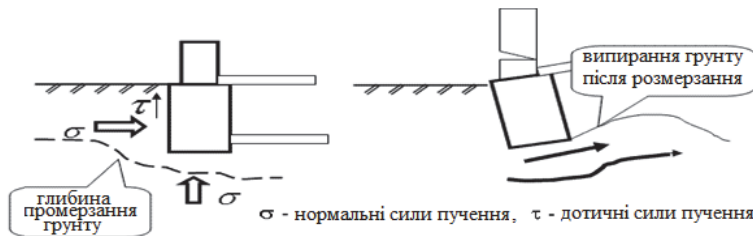
Рис. 6. Зміни властивостей ґрунтової основи внаслідок морозного пучення

– гідростатичними впливами, механічною та хімічною суфозією (рис. 5);
 – промерзанням та водонасиченням ґрунтової основи після розмерзання, що може призвести до випирання ґрунту з-під подошви фундаментів, деформацій фундаментів і втрати стійкості основи будинку чи споруди (рис. 6);
 – грубими помилками будівельників (рис. 7).

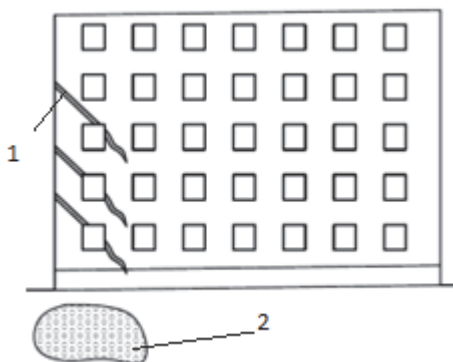
Рис. 13. Деформації зсуву:
1 – можливе розташування тріщин; 2 – масив зміненого ґрунту

Деформації зсуву (перекося) виникають в будинках і спорудах в наслідок суттєвого нерівномірного осідання окремих ділянок невеликої протяжності

при збереженні проектного положення основної частини об'єкта. Джерело замочування при зсувах зазвичай знаходиться під верхніми ділянками похилих тріщин (рис. 13).

Перекуси можуть супроводжуватись похилими тріщинами в стінах між віконними прорізами (рис. 13) і суцільними вертикальними тріщинами в перемичках у верхній частині будинку. За таких деформацій будинок може перейти в аварійний технічний стан.

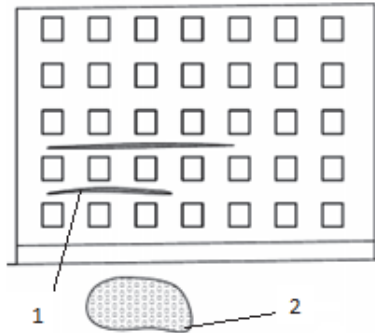
Рис. 15. Горизонтальний розрив стіни:
1 – горизонтальний розрив; 2 – масив зміненого ґрунту

Горизонтальні розриви стін найчастіше спостерігаються якщо не була належним чином виконана підготовка основи при будівництві і просідаючі деформації ґрунту протікають безпосередньо під фундаментом. Такі розриви характеризуються появою горизонтальних та/або злегка похилих тріщин. Область замочування при горизонтальних розривах, як правило, розташована під центром місця розташування тріщин (рис. 15).
